令和2年度 大槌町通学路交通安全プログラム合同点検・合同協議

実施結果一覧

実施日:令和2年6月30日(火)

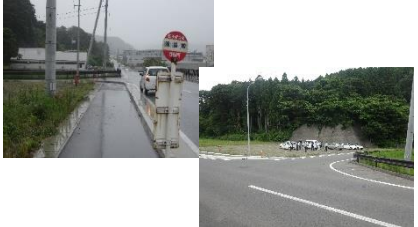
<p>児童生徒が徒歩や自転車で道路（歩道）を使用する際の危険状況の把握</p>	<p>復興で整備した道路であり、歩道・車道共に道路環境としては整備が行き届いている。子どもたちの通学路となり、問題があれば対応を考えるが、現状としては問題ない。バス停を左折し住宅街に向かう方向に県道は続いている（直進方面の道路は水産道路となる）。</p> <p>住宅街に向かう道路は、安全最優先で左側歩行を検討してよい。</p>
6	新規	安渡 3 丁目内 県道 231 号沿い交差点

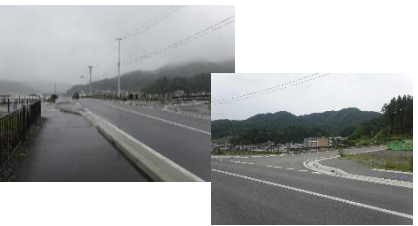
<p>県道から住宅側の道路は町道。団地で世帯数は多いが、交差点の使用量自体はさほど多くはない箇所（子どもたちも含めて）である。道路沿いに街灯がなく、子どもたちの使用道路としては心配な現状がある。</p> <p>道路環境としては問題がなく、防犯の観点で防犯灯の設置を検討する場合は、町内会や町の取り組みとなる。</p>
7	新規	安渡 3 丁目・新港町境 県道 231 号沿い交差点

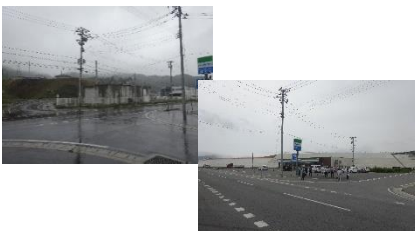
<p>県道から住宅側の道路は町道。道路環境としては問題がなく、防犯の観点で防犯灯の設置を検討する場合は、町内会や町の取り組みとなる。</p> <p>横断歩道の設置等は住民の声を集めての要望となる。</p>
8	新規	安渡 1 丁目内 県道 231 号沿い「ガード下バス停」T字路
