令和 6 年度

大槌町舗装個別施設計画

令和 6 年 4 月

大 榛 町

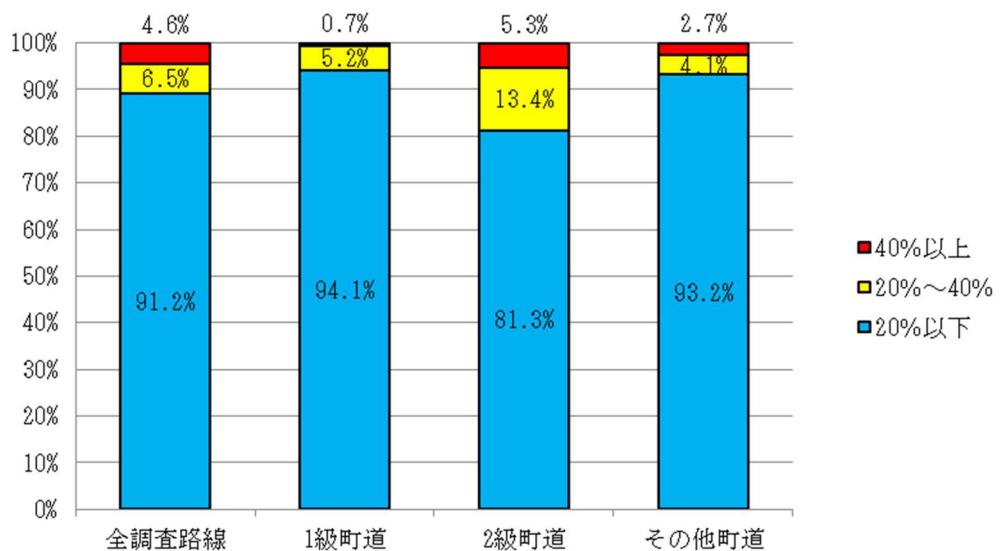
図 2-1. 道路種別ごとのひび割れ分布図

道路種別ごとの平均ひび割れ率は、1級町道で5.0%、2級町道で9.4%、その他町道で3.1%であり、対象路線全体の平均ひび割れ率は6.5%であった。

損傷レベル大に該当する調査延長は、1級町道で262m(0.7%)、2級町道で903m(5.3%)、その他町道で713m(2.7%)であった。

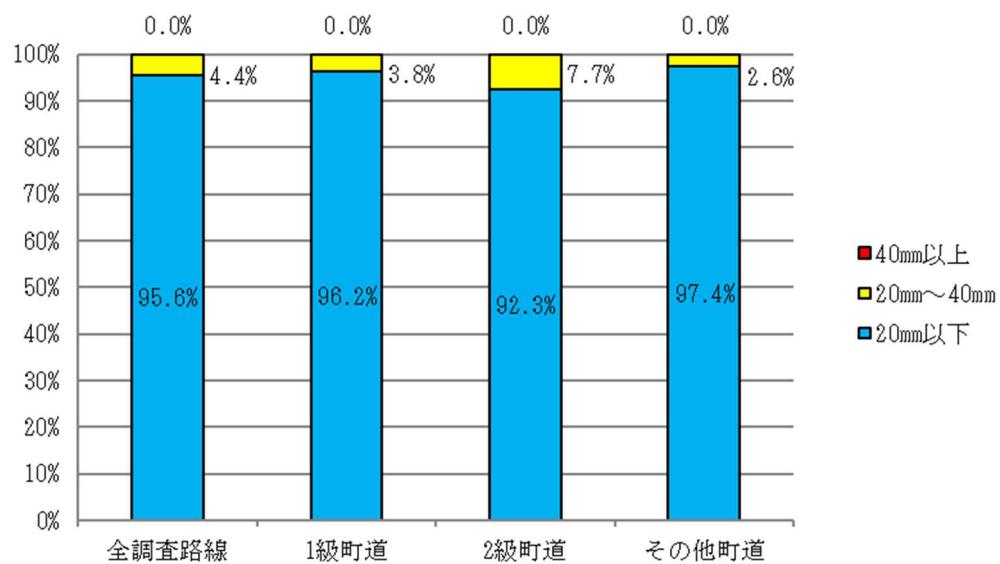
図 2-2. 道路種別ごとのわだち掘れ分布図

道路種別ごとの平均わだち掘れ量は、1級町道で4.6mm、2級町道で7.0mm、その他町道で3.5mmであり、対象路線全体の平均わだち掘れ量は5.5mmであった。

損傷レベル大に該当する調査延長は無い状況である。

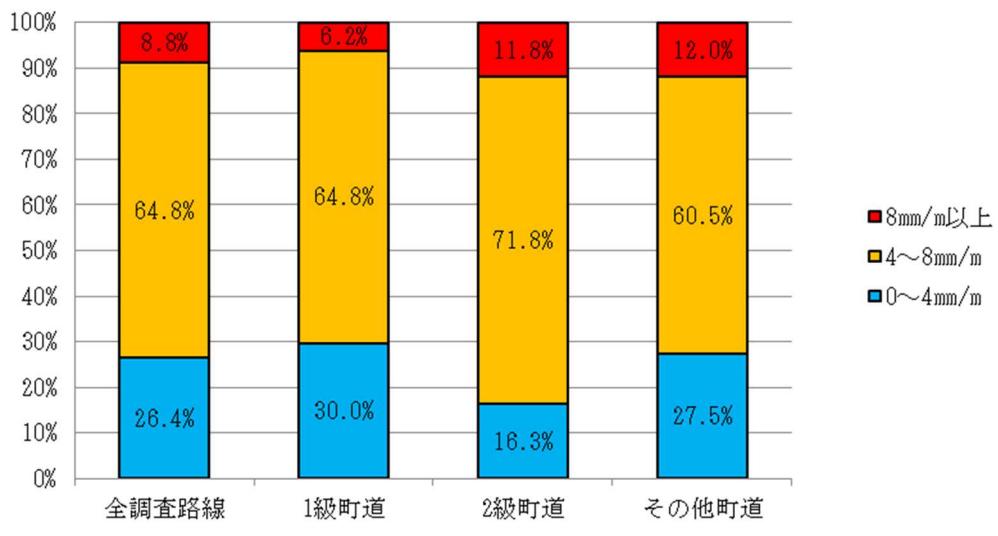
図 2-3. 道路種別ごとの IRI 布図

道路種別ごとの平均 IRI は、1 級町道で 5.0mm/m、2 級町道で 5.8mm/m、その他町道で 5.0mm/m であり、対象路線全体の平均 IRI は 4.7mm/m であった。

損傷レベル大に該当する調査延長では、1 級町道で 2,138m(6.2%)、2 級町道で 2,008m(11.8%)、その他町道で 3,217m(12.0%) であり、主に、ライフラインによる舗装復旧跡やマンホール等の段差が主な原因と考えられる。

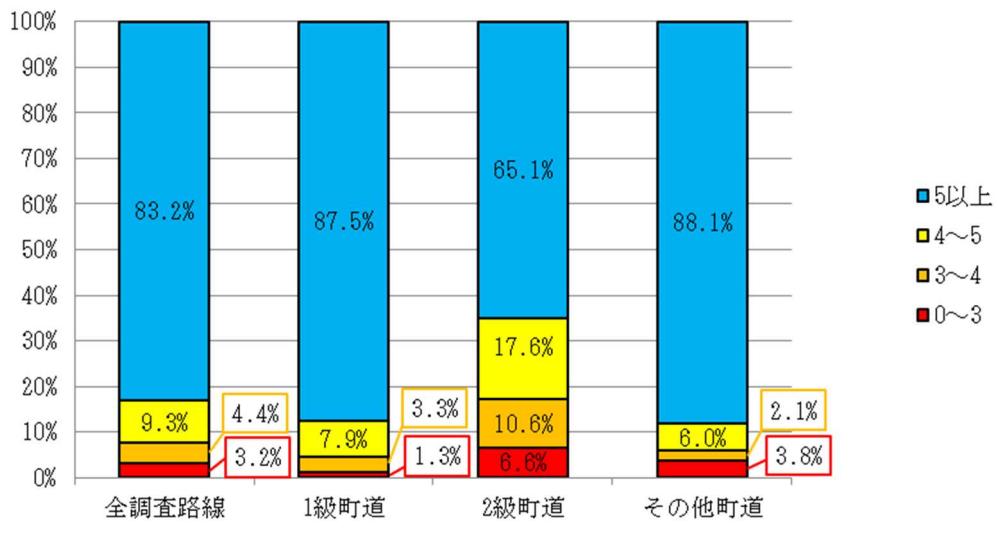
図 2-4. 道路種別ごとの MCI 分布図

道路種別ごとの平均 MCI は、1 級町道で 6.8、2 級町道で 5.8、その他町道で 7.2 であり、対象路線全体の平均 MCI は 6.6 と、望ましい管理水準である。

ただし、早急に補修が必要である MCI3 以下の調査延長は、1 級町道で 526m(1.3%)、2 級町道で 1,124m(6.6%)、その他町道で 1,013m(3.8%) であった。
