# 私たちを襲った津波

## 第3章

# 大槌町の被害

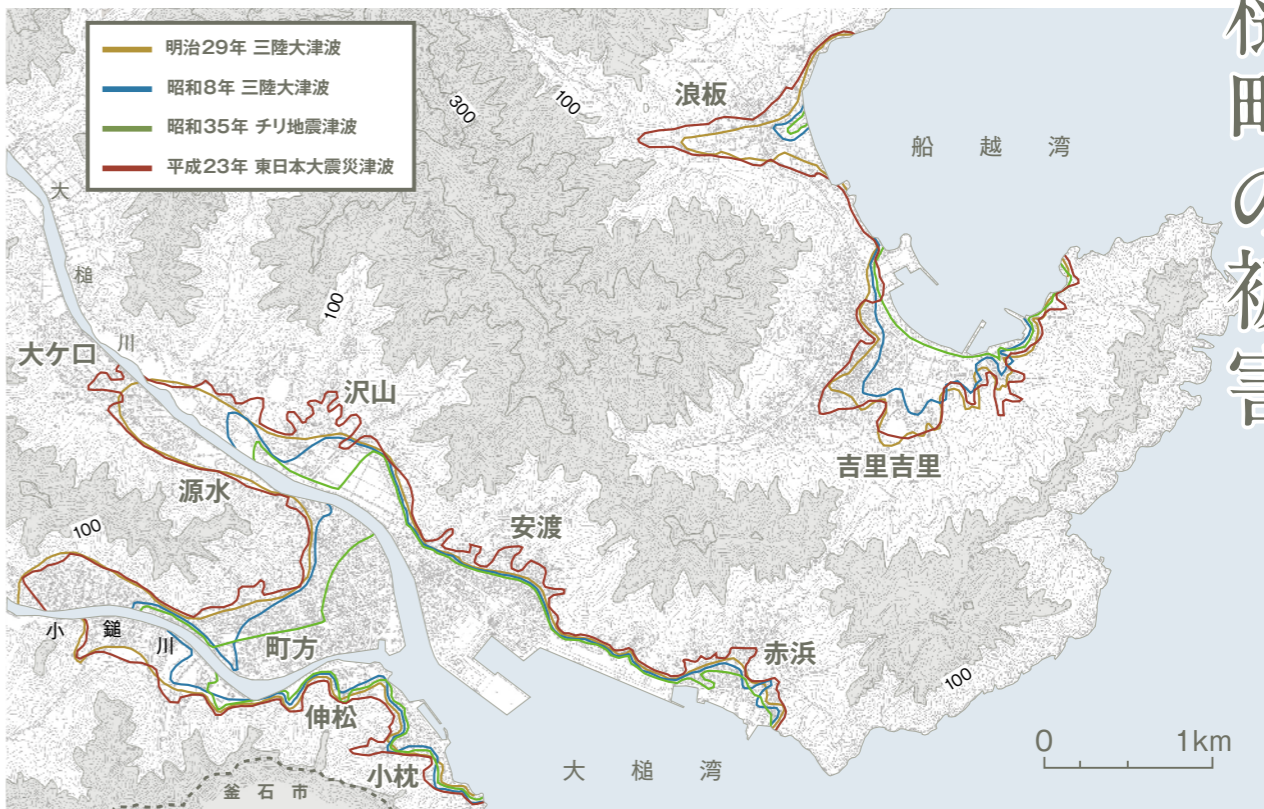
図3-1 大槌町の東日本大震災津波と過去の津波のおおむねの浸水範囲 瀬戸真之・福島大学客員准教授作成

東北地方太平洋沖地震による津波は東日本太平洋側に広く到達した。三陸沿岸は海岸線が入り組んだリアス海岸である。このため、湾口の向きや広さが多様であり、津波の被害にも大きな影響を与えた。大槌町全体を見ると、①大槌湾に面した地区②船越湾に面した地区③大ケ口や桜木町といった町内でも大きな河川(大槌川、小釜川)に面した地区——が津波被害を受けた(図3-1)。①と②の湾に面した地区が海からの津波に直接さらさ

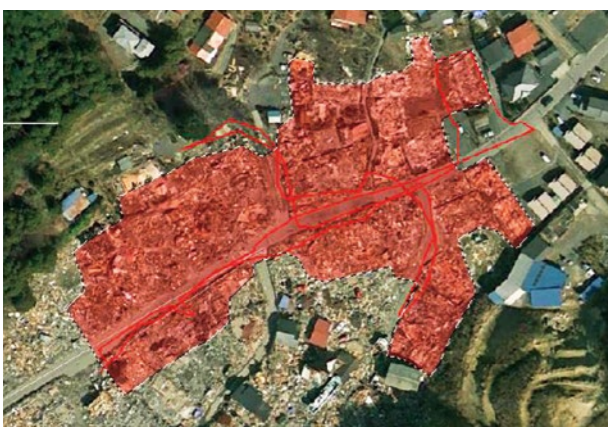
赤浜地区の延焼範囲  
日本火災学会 2011年東日本大震災火災等報告書(完全版)から

また、赤浜二丁目の山際に火の付いたがれきりが流れ着いて火災が起き、住宅地が広範囲に焼けた。  
(瀬戸真之・福島大学客員准教授)

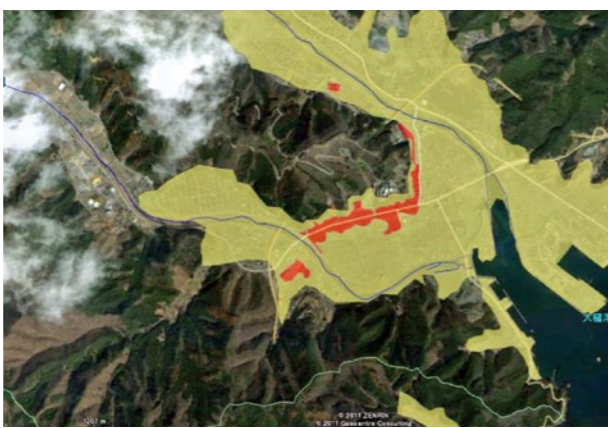
大槌町中心部の浸水範囲(黄色)と延焼範囲(赤色)  
日本火災学会 2011年東日本大震災火災等報告書(完全版)から  
© 2011 Google-画像、© 2011 GeoEye、地図データ© 2011 ZENRIN、国土地理院

き集積型」と呼ばれ、市街地の延焼範囲を見ると、上町や末広町の背後に控える城山のすそ野に沿って燃え広がったのが分かる。がれきの中にはプロパンガスボンベや燃料の詰まった自動車などの危険物が大量に含まれ、火気と接触して爆発と炎上を繰り返したとみられる。

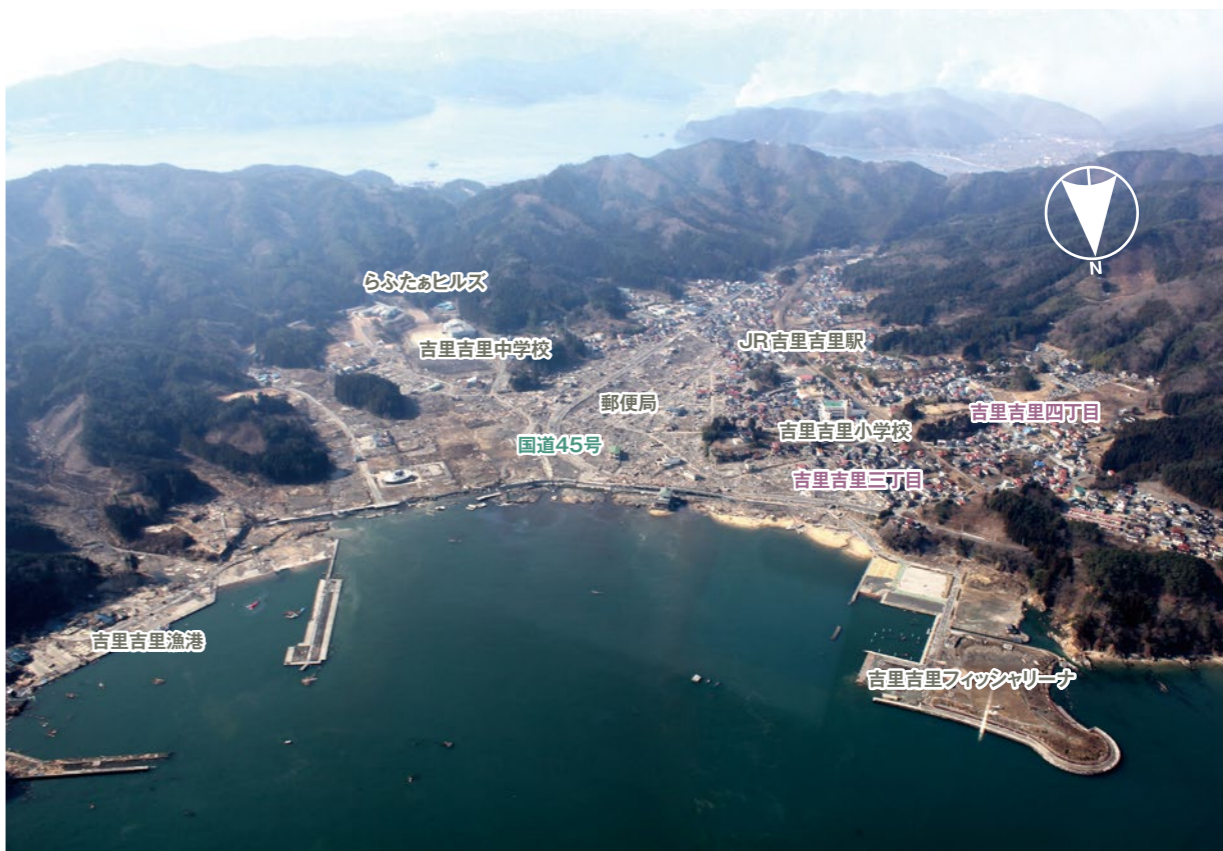
低地部やJR山田線(当時)より東側の市街地が大きな被害を受けた吉里吉里地区(2011年3月14日撮影)  
※写真中の情報は震災当時。方位は目安

吉里吉里の中心部で浸水した範囲は、JR山田線(当時)と国道45号とに挟まれた場所である。ここは山麓緩斜面に当たり、吉里吉里四丁目付近から東に向かって張り出している。吉里吉里地区での津波浸水深は吉里吉里三丁目目で16.2メートルであった。津波遡上高を見ると、中心部の郵便局近くで14.1メートル、吉里吉里駅の南で18.7メートル、吉里吉里地区東側の集落で19.2メートルがそれぞれ記録された。JR山田線より西側は浸水しなかった。この範囲は山麓緩斜面でも特に山に近い場所であり、標高が高かったためである。

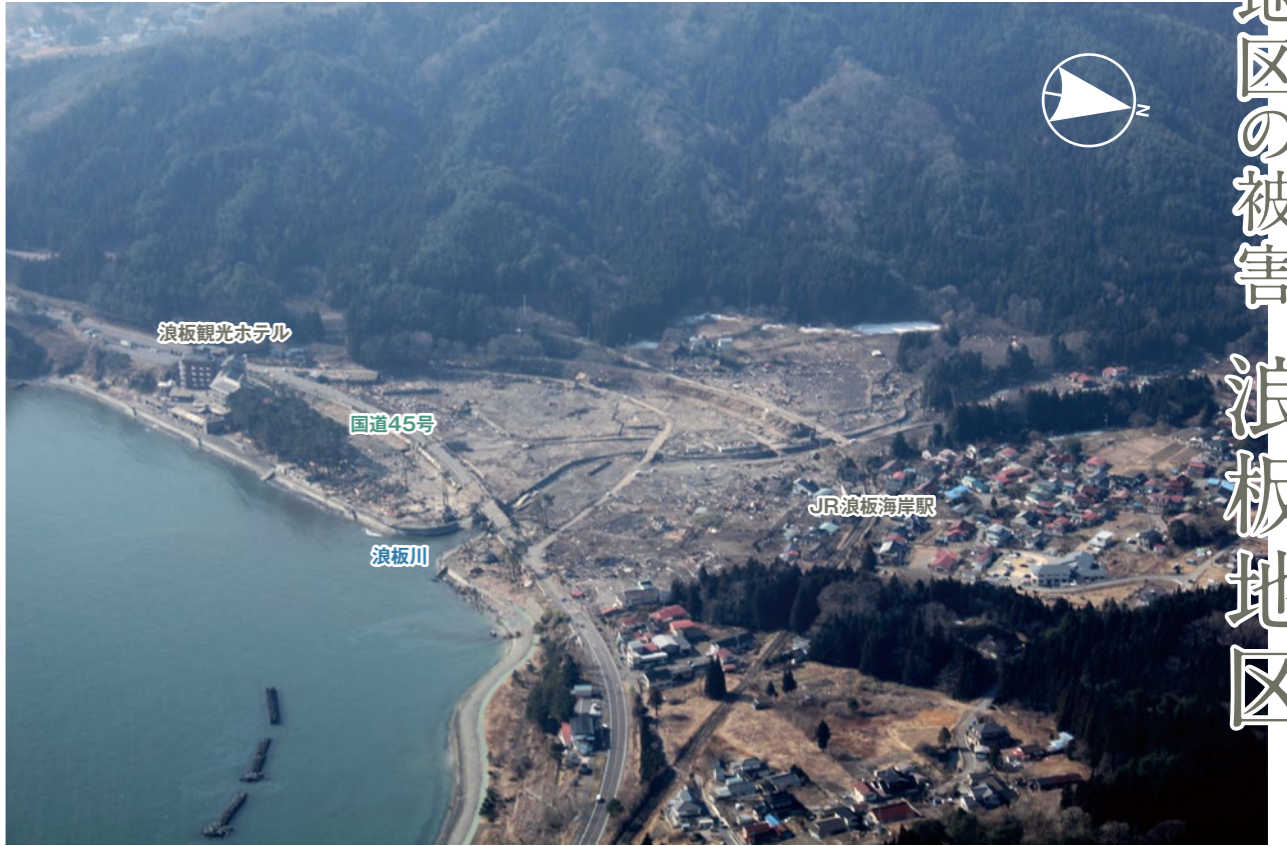
浪板川(写真中央)に沿って高い津波がさかのぼった浪板地区(2011年3月14日撮影)  
※写真中の情報は震災当時、方位は目安

津波遡上高は海岸付近で18.8メートル、三角州の上端付近で17.6メートルである。この津波遡上高は大槌町の中で吉里吉里漁港付近と並んで最も高い。浸水範囲は低地とその海寄りであった砂浜全域に及び、これは浪板地区の大部分を占める。浪板地区北方のJR山田線(当時、現三陸鉄道リアス線)よりも北側の範囲にある山麓緩斜面は浸水しなかった。低地の上端付近に当たる浪板川と山田線が交差する付近では、より上流まで浸水した。この理由は何らの障害物もなしに浪板海岸に到達した津波が地形(浪板川)に沿って遡上し、低地の部分ではより標高の高い地点まで津波が到

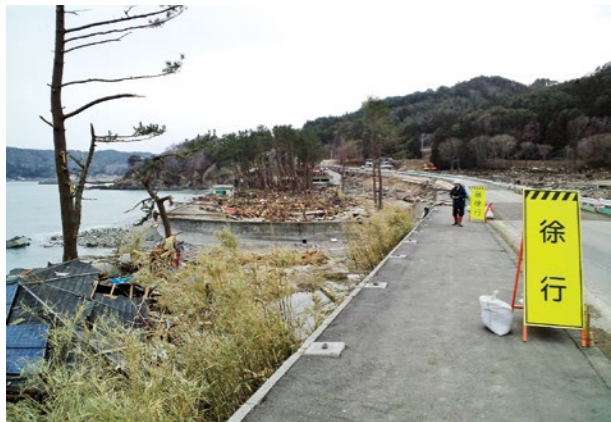
浪板川にかかる国道45号の浪板橋が津波で損壊したため、補修した(2011年3月22日撮影)。河口付近に広がっていた砂浜は消失した

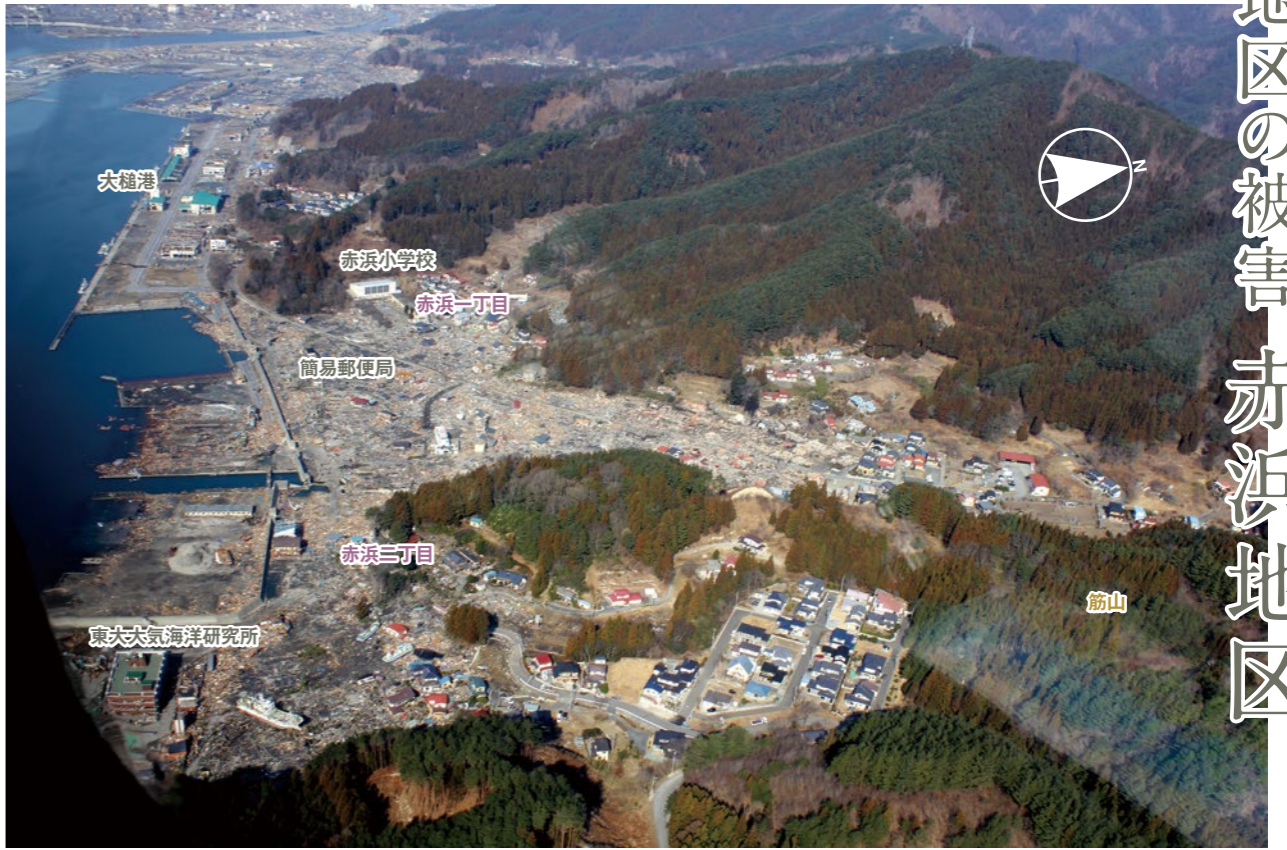
標高の低い扇状地に宅地が広がっていたため、広範囲で浸水した赤浜地区(2011年3月14日撮影)  
※写真中の情報は震災当時、方位は目安

建物被害は全壊272棟、半壊6棟、一部損壊11棟であった。大槌湾に面した小枕・伸松・町方などと同様に全壊家屋が圧倒的に多い。これは浸水範囲の大部分が扇状地末端の極めて緩やかな傾斜の土地と、その前面で海に向かって埋め立てられた土地であったことが原因である。さえぎるものがない低平な地形に立地する赤浜地区に侵入した津波は、扇状地末端と埋め立て地をほぼ全て水没させた。この時の津波浸水深は10メートルを超えており、押し波や引き波および津波に含まれる大型の漂流物によって建物が大きく損壊した。

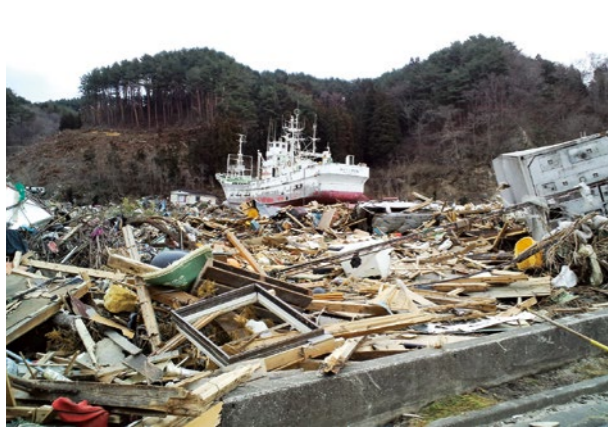
地形が低平で多くの家屋が全壊した赤浜地区(2011年3月25日撮影)

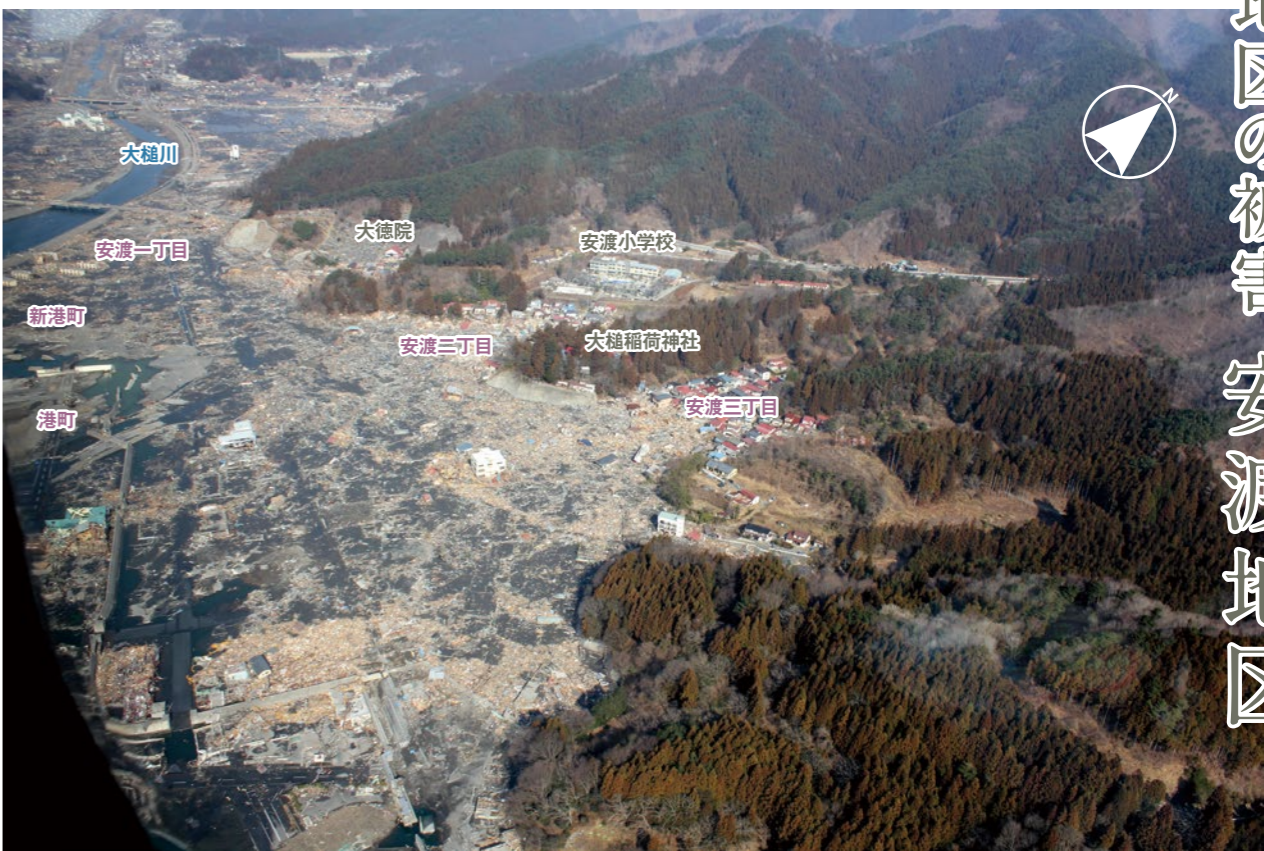
低地や埋め立て地が大部分を占め、甚大な津波被害を受けた安渡地区(2011年3月14日撮影)  
※写真中の情報は震災当時、方位は目安

波遡上高は安渡地区で最も標高が高い安渡二丁目の神社付近で12.3メートル、安渡三丁目では17.7メートルであった。また、安渡地区は津波によりほぼ全域が浸水した。このように津波被害が甚大であった理由は、埋立地に地区が立地していることにある。さらに安渡三丁目から赤浜に至る範囲は海岸線と山地が接近しており、津波浸水深が地区の中でも高くなる傾向にあった。

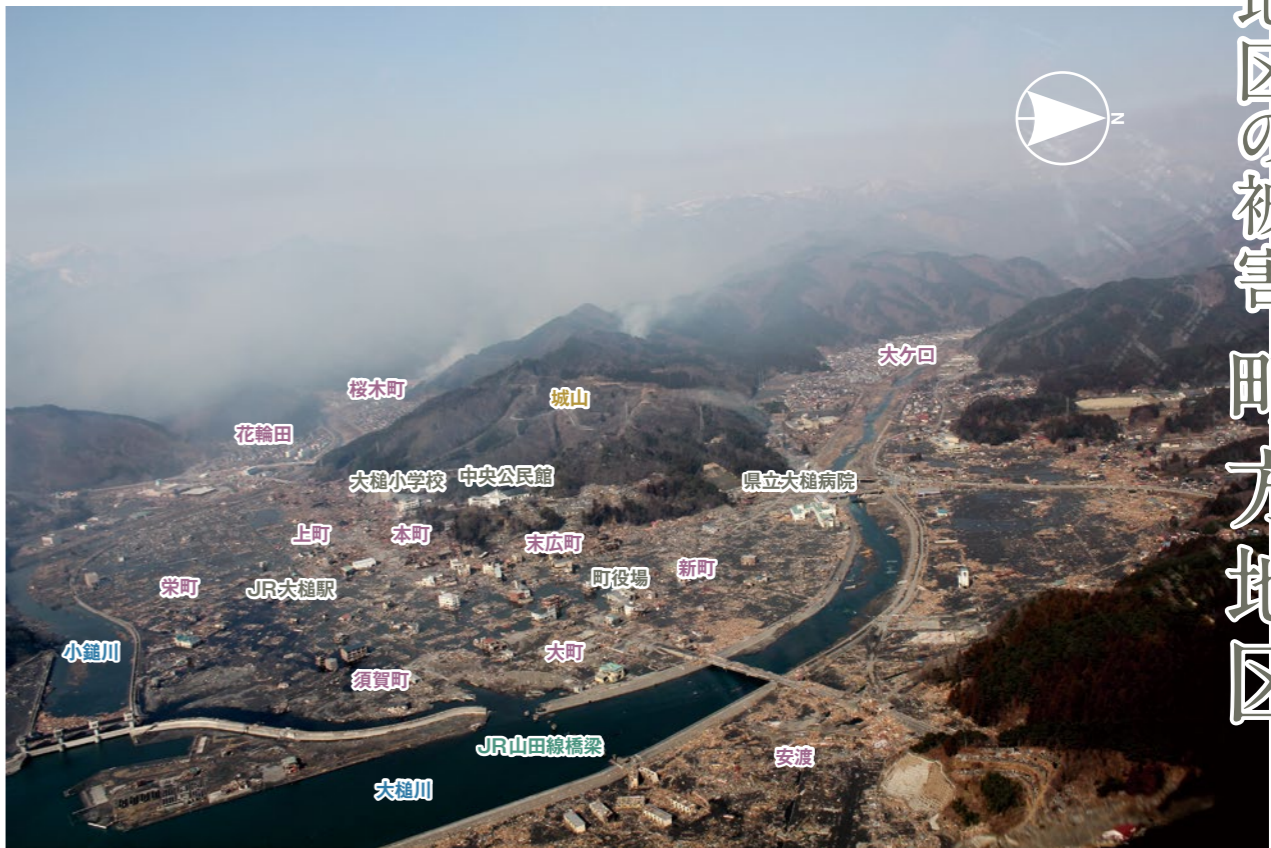
大槌湾の最奥部にあり、二つの河川に挟まれた町方地区は、高い津波に襲われて壊滅した(2011年3月14日撮影)  
※写真中の情報は震災当時、方位は目安

これに加えて、大槌川、小鉈川に沿って津波が遡上し、両河川の堤防を越えて町中に流入した。つまり、町方地区は海からの津波だけでなく、河川からの津波にも襲われた。例えば小鉈川をさかのぼった津波は、町方に隣接する桜木町で6.9メートルの浸水高を記録している。町方に到達した津波は大槌川と小鉈川をそれぞれさかのぼって大槌川では大ケ口まで到達し、8.2メートルの津波遡上高を記録した。津波は大

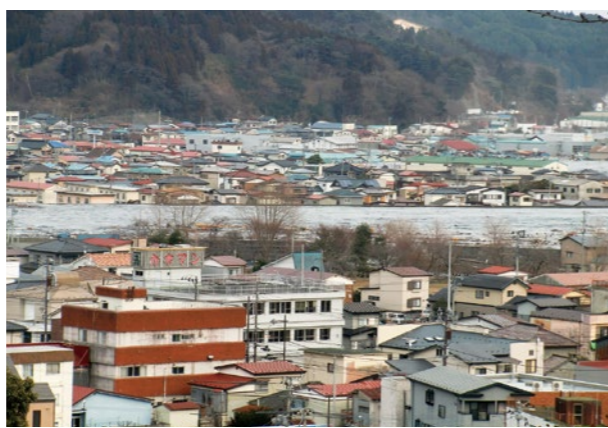
大槌川の河口付近をさかのぼる津波(右が海側、2011年3月11日撮影)。直後、河川堤防を越流する

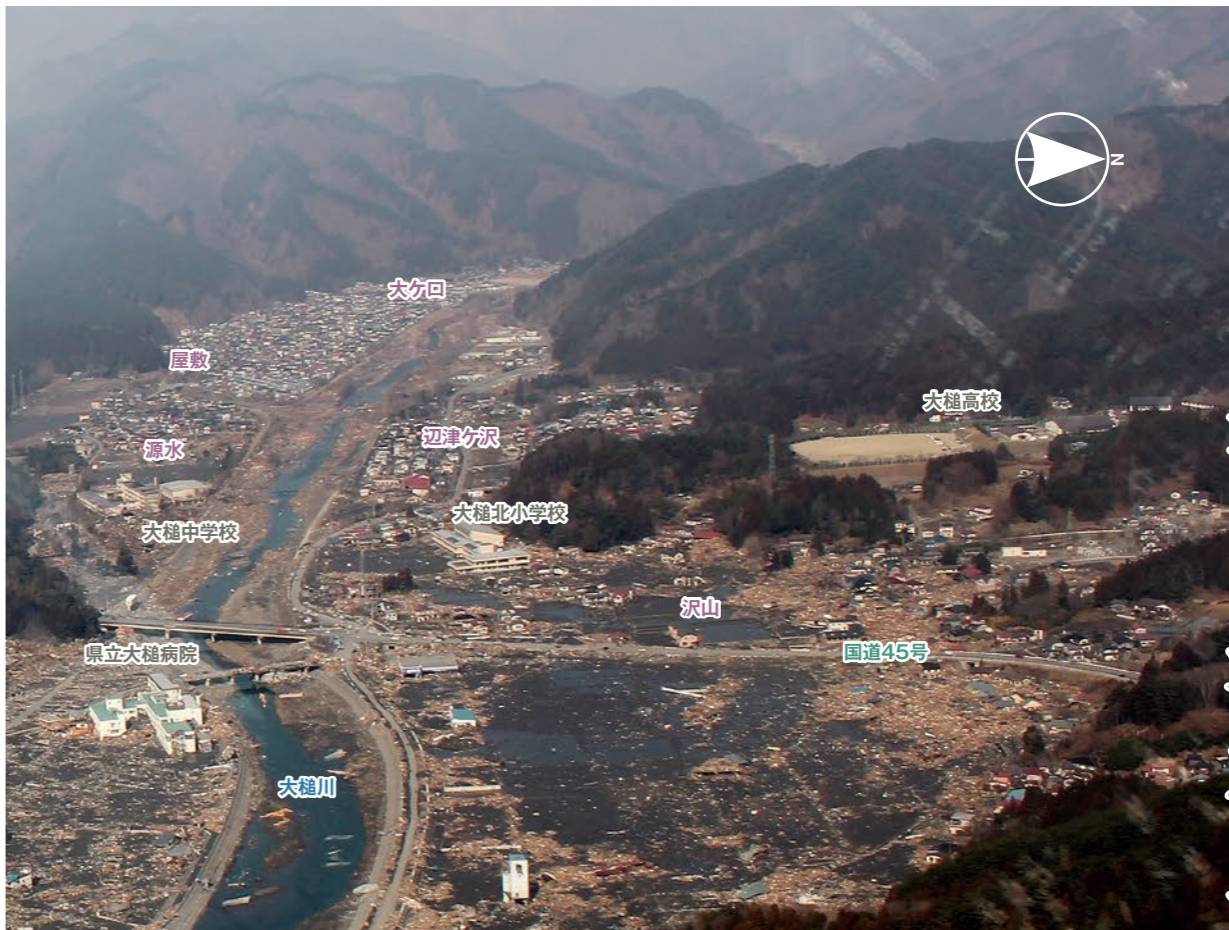
扇状地と河成段丘から成る地区一帯は、大樋川をさかのぼる津波に襲われた(2011年3月14日撮影)  
 ※写真中の情報は震災当時。方位は目安

地するのは、このように扇状地と河成段丘とが合わさってできた平地で、沢山地区は扇状地、源水地区と大ヶ口地区は河成段丘の面積がそれぞれ大きい。これらの地区を襲ったのは、大樋湾に押し寄せた津波が大樋川を遡上したものである。このような津波は河川津波と呼ばれており、東日本大震災では東北各地の河川で被害をもたらした。大樋川を遡上した津波は辺津ヶ沢と大樋川の合流点付近と屋敷集落付近まで大樋川を氾濫させた。津波が到達した最上流部は大ヶ口二丁目付近で、この場所での津波遡上高は8.2メートルであった。

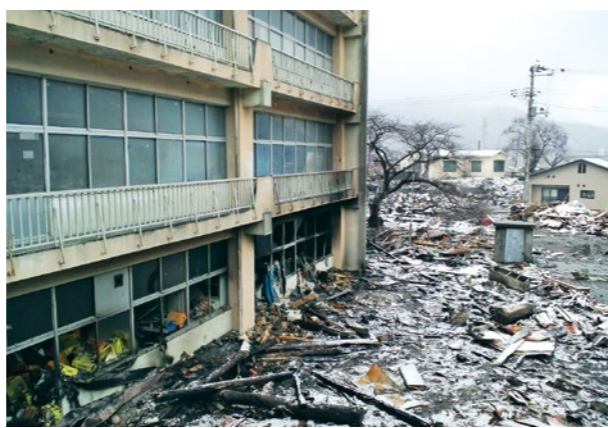
源水地区の大樋中学校は1階の天井付近まで浸水したとみられ、火災の痕跡も確認できる(2011年3月16日撮影)。当時同校にいた生徒たちは城山方面に避難して無事だった

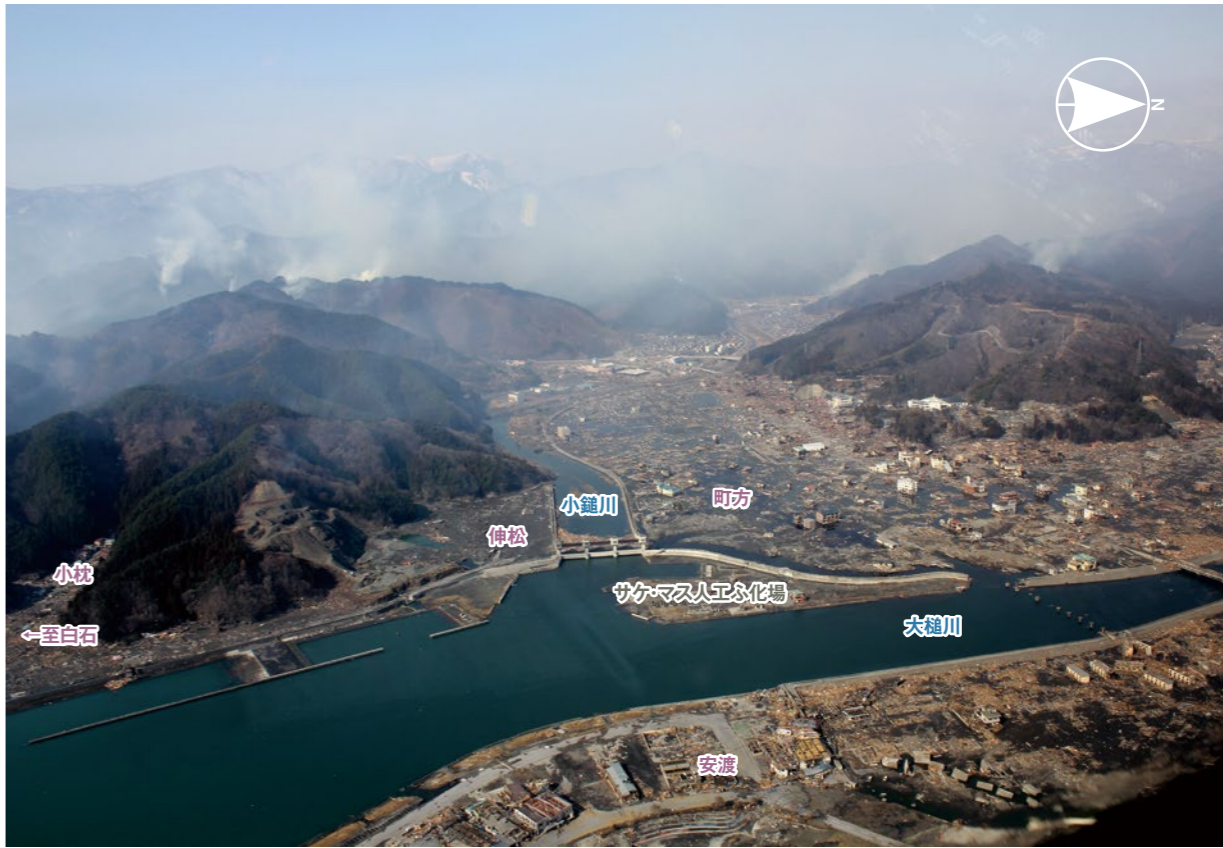
地形的な条件から小枕には海からの高い津波が、伸松には河川津波が押し寄せた(2011年3月14日撮影)  
 ※写真中の情報は震災当時。方位は目安

した。このように伸松地区では津波は小釜川から侵入したので、津波が河川を遡上し、河川を氾濫させることで起こる河川津波の性格が強い。このことが、小枕地区よりも伸松地区が約2メートル津波遡上高が低い主な原因であると考えられる。このように地形とその配置が津波被害に大きく影響し、海からの直接の津波被害と河川津波の両方が隣接する地区で発生した。
