断面図

【説明】
元の地盤より約1.1m盛土を行い、NTT建物の基礎であるフーチングについては、撤去しています。ただし、杭については図のとおり計12本残置していますが、一般の住宅建設には影響しません。

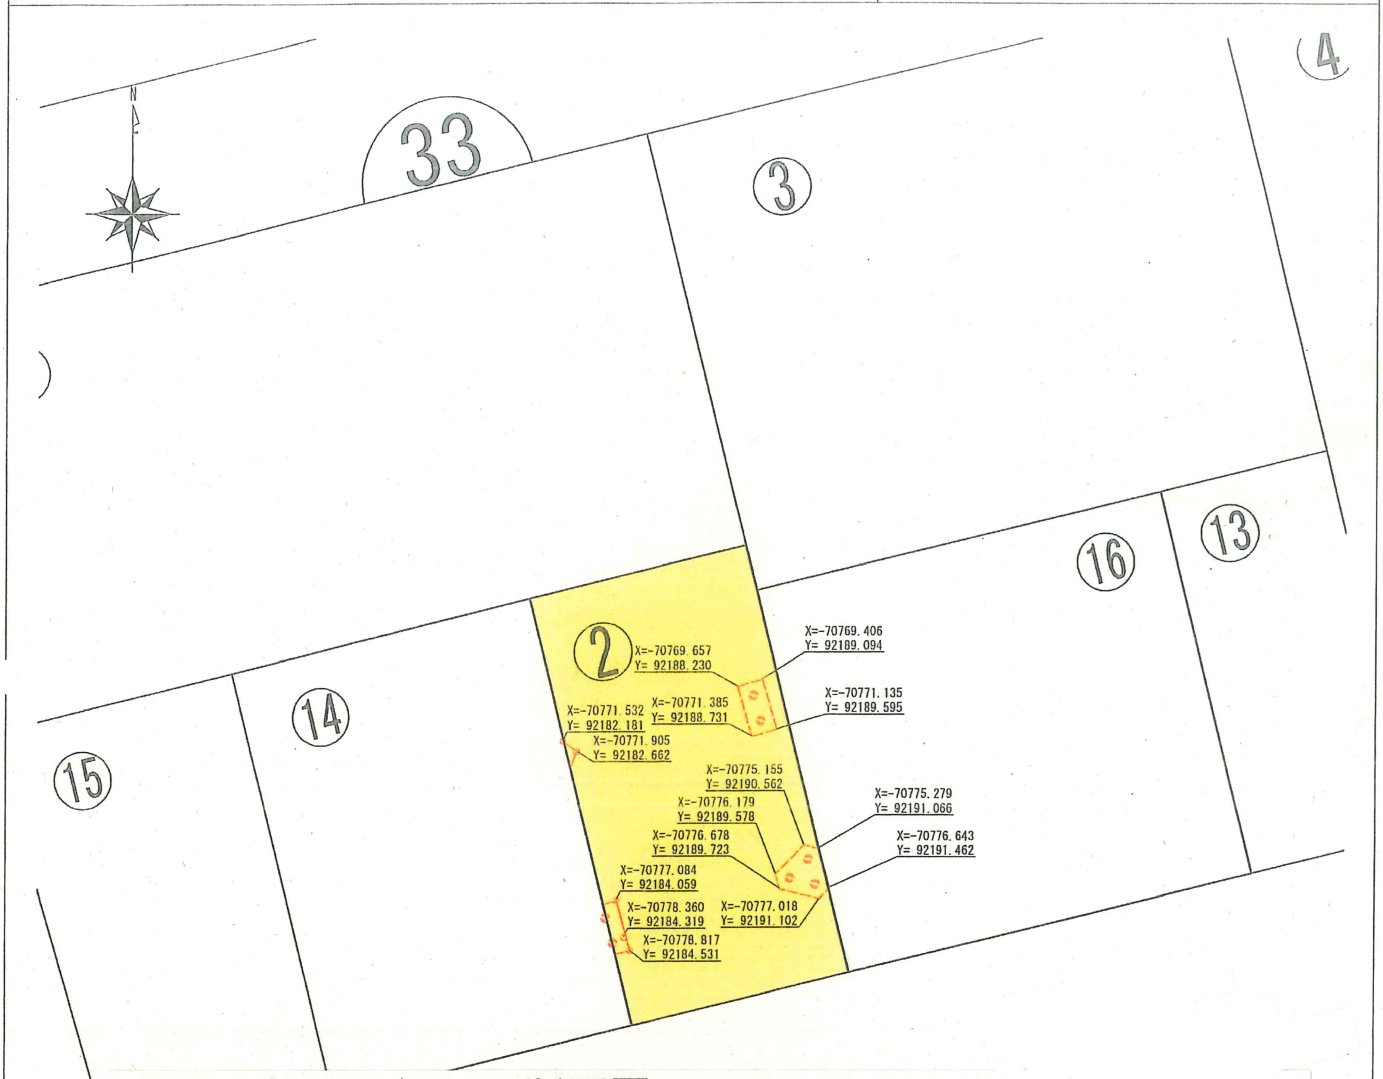
※図中の数値は参考を示す座標値です。
