大槌町 吉里吉里小学校校区（通学路合同点検 対策箇所図）

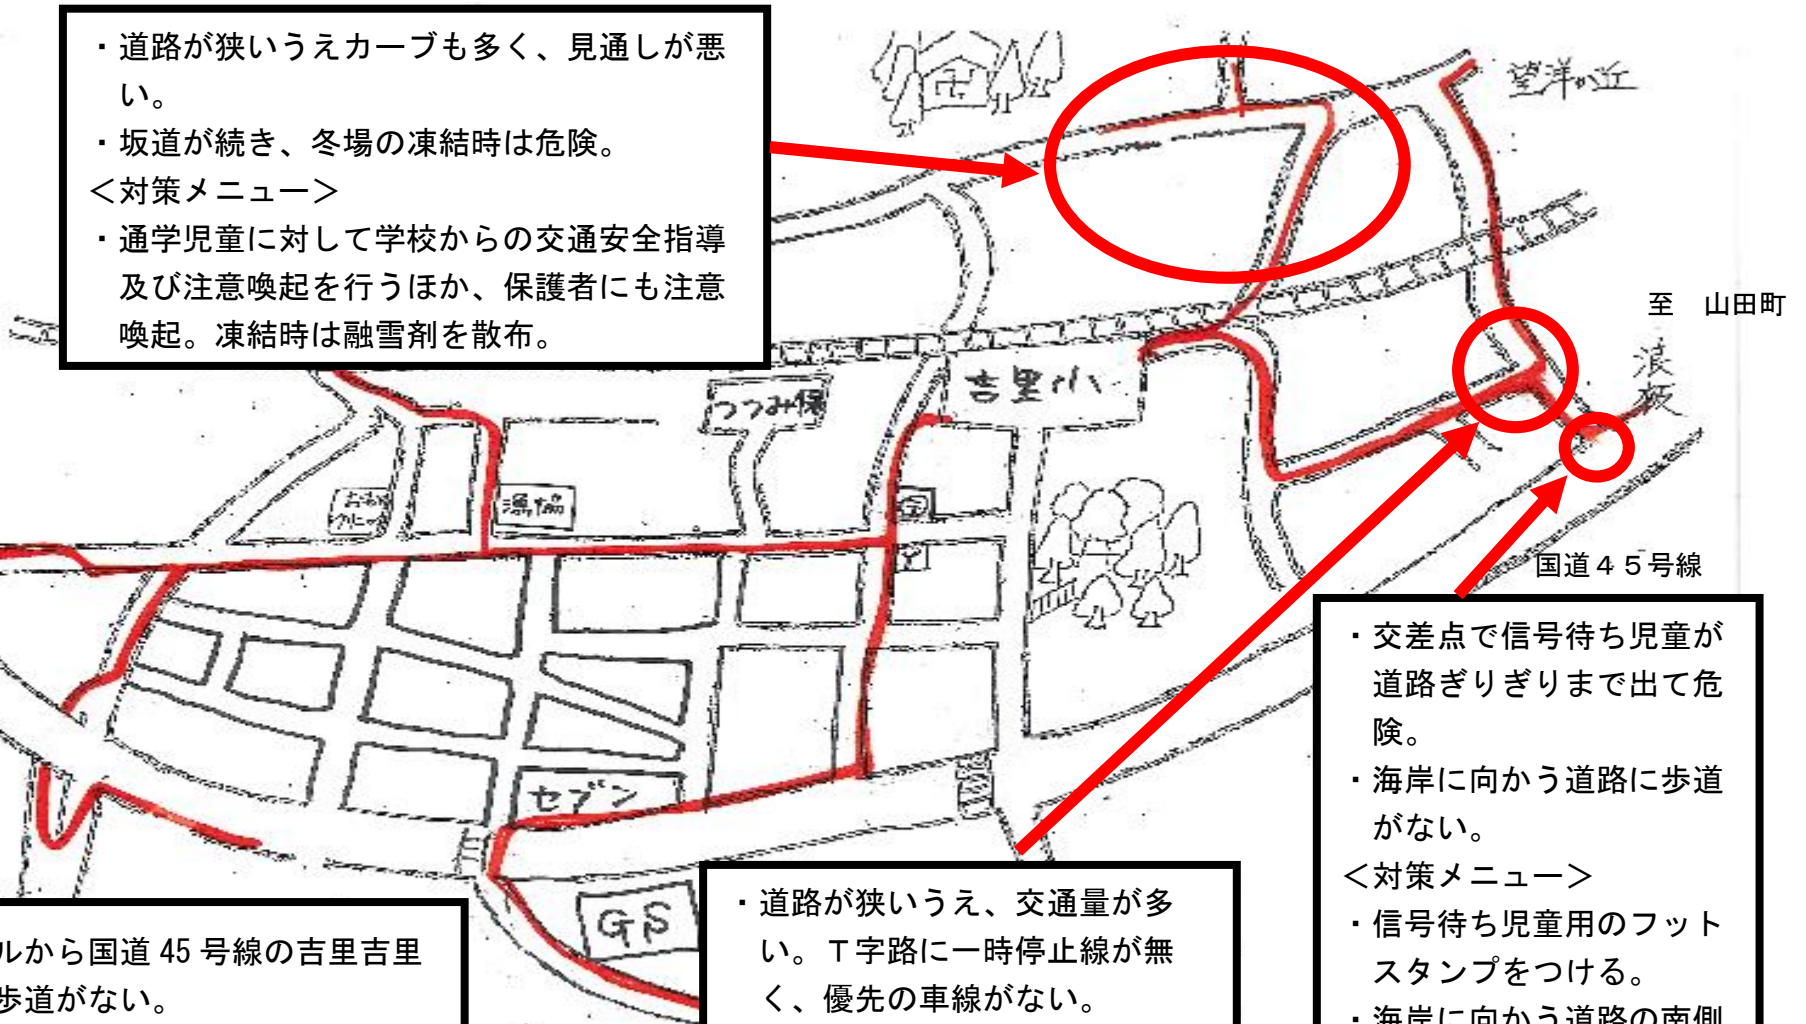
赤線が通学路

○が危険箇所

- ・道路が狭いうえカーブも多く、見通しが悪い。
 - ・坂道が続き、冬場の凍結時は危険。
- <対策メニュー>
- ・通学児童に対して学校からの交通安全指導及び注意喚起を行うほか、保護者にも注意喚起。凍結時は融雪剤を散布。

- ・吉里吉里トンネルから国道45号線の吉里吉里学園中学部側に歩道がない。
- <対策メニュー>
- ・通学児童に対して学校からの交通安全指導及び注意喚起を行う。

- ・道路が狭いうえ、交通量が多い。T字路に一時停止線がなく、優先の車線がない。
- <対策メニュー>
- ・通学児童に対して学校からの交通安全指導及び注意喚起を行うほか、保護者にも注意喚起。

- ・交差点で信号待ち児童が道路ぎりぎりまで出て危険。
 - ・海岸に向かう道路に歩道がない。
- <対策メニュー>
- ・信号待ち児童用のフットスタンプをつける。
 - ・海岸に向かう道路の南側に歩道を整備。
