沢山地域復興協議会

第4回沢山地域復興まちづくり懇談会

日時：平成27年11月30日（月） 18時30分から

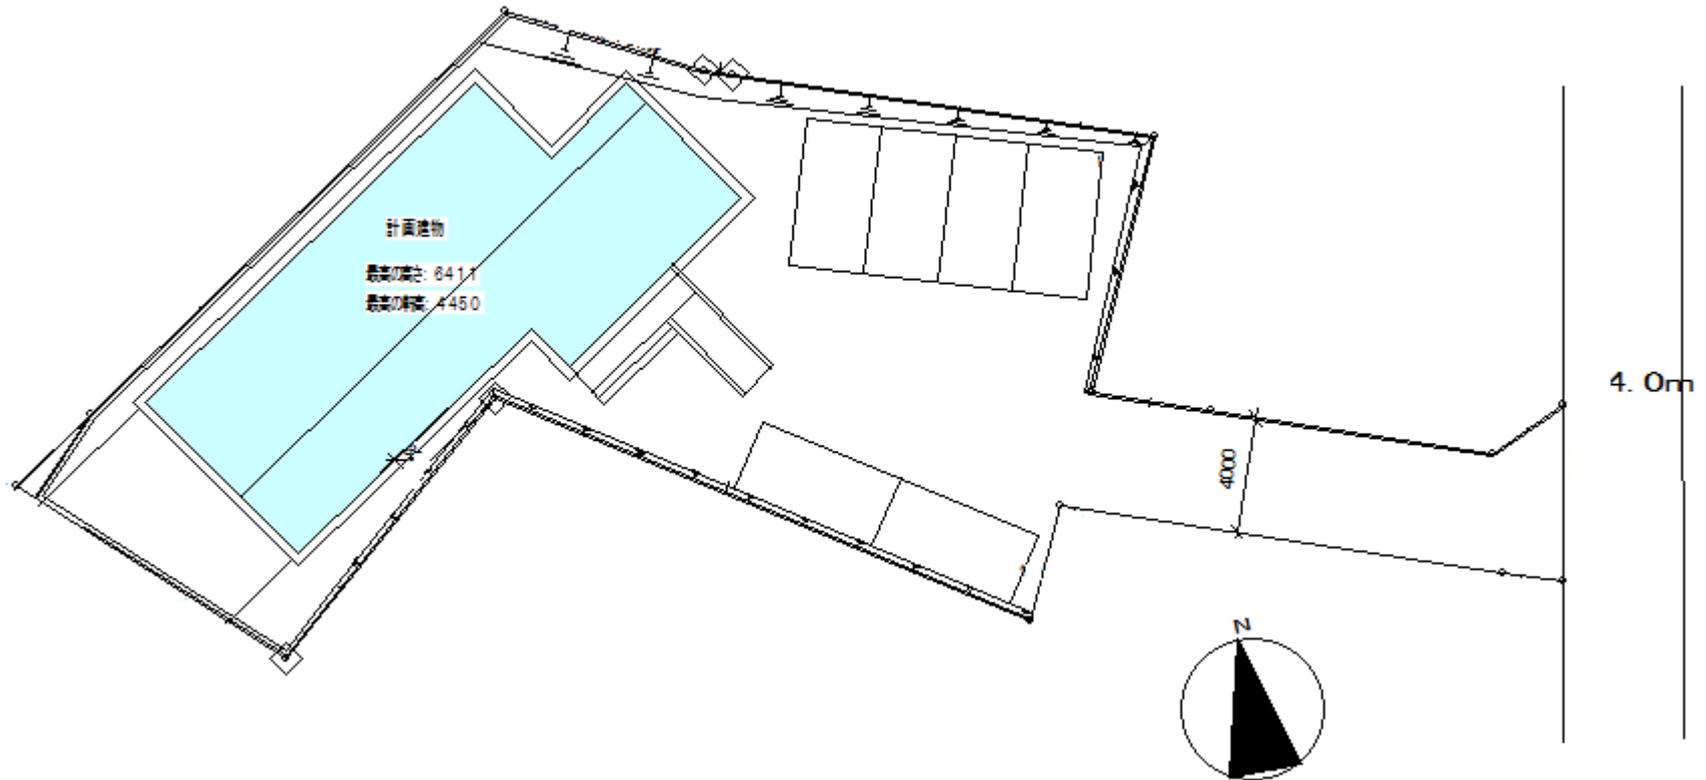
4-1 集会所整備について

構造・規模: 木造平屋建て
建築面積: 140.78㎡(約42坪)
延床面積: 140.78㎡(約42坪)

着工: 平成27年9月24日
完成: 平成28年2月26日
使用開始: 平成28年4月上旬(予定)

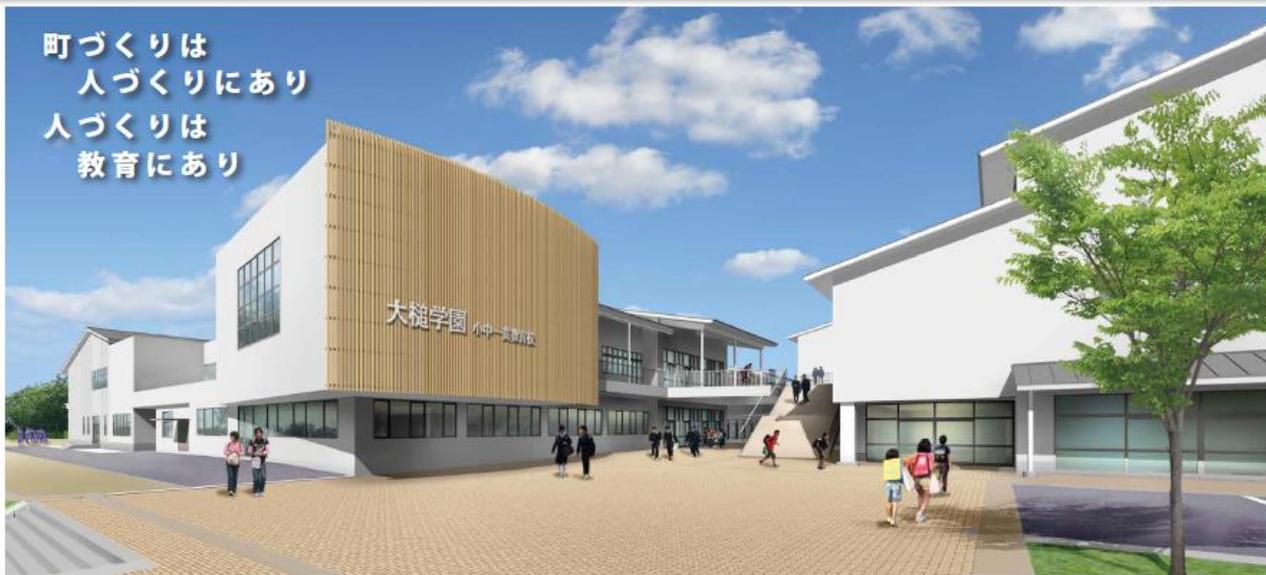
・エントランスイメージ

学校の正門をくぐり坂道を上がると、町産の木材を活用したあたたかみのある校舎が子どもたちを迎え入れます。体育館の1階にある井戸端会議室は地域の方が利用できる場として設け、地域のみならず子どもたちを育てる教育の場を創造します。

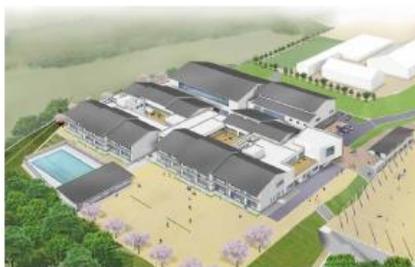
・鳥瞰図

大槌高校に隣接して建設される小中一貫教育校により、大槌町の新たな文教拠点として大槌の未来を担う子どもたちの「豊かな人間性・創造性」を育みます。

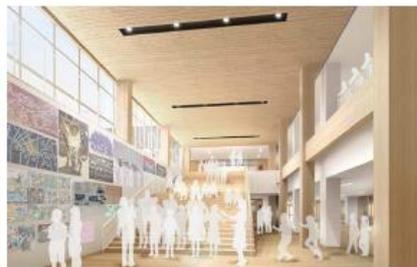
・表現の階段イメージ

学校の中央に配置する「表現の階段」は、吹き抜けの明るく開放的な空間となり、学習発表の舞台や記念撮影のひな壇など学校生活へ魅力ある環境を生み出します。

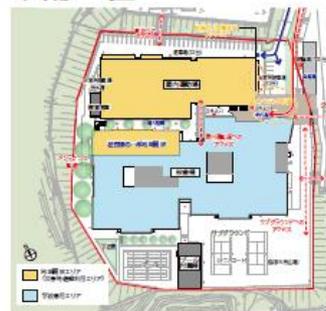
◆配置

子どもたちの良好な学習環境として敷地の特性を活かしつつ、地域利用の機能性にも配慮した施設配置としています。また、災害時の避難拠点としての機能も充実しています。

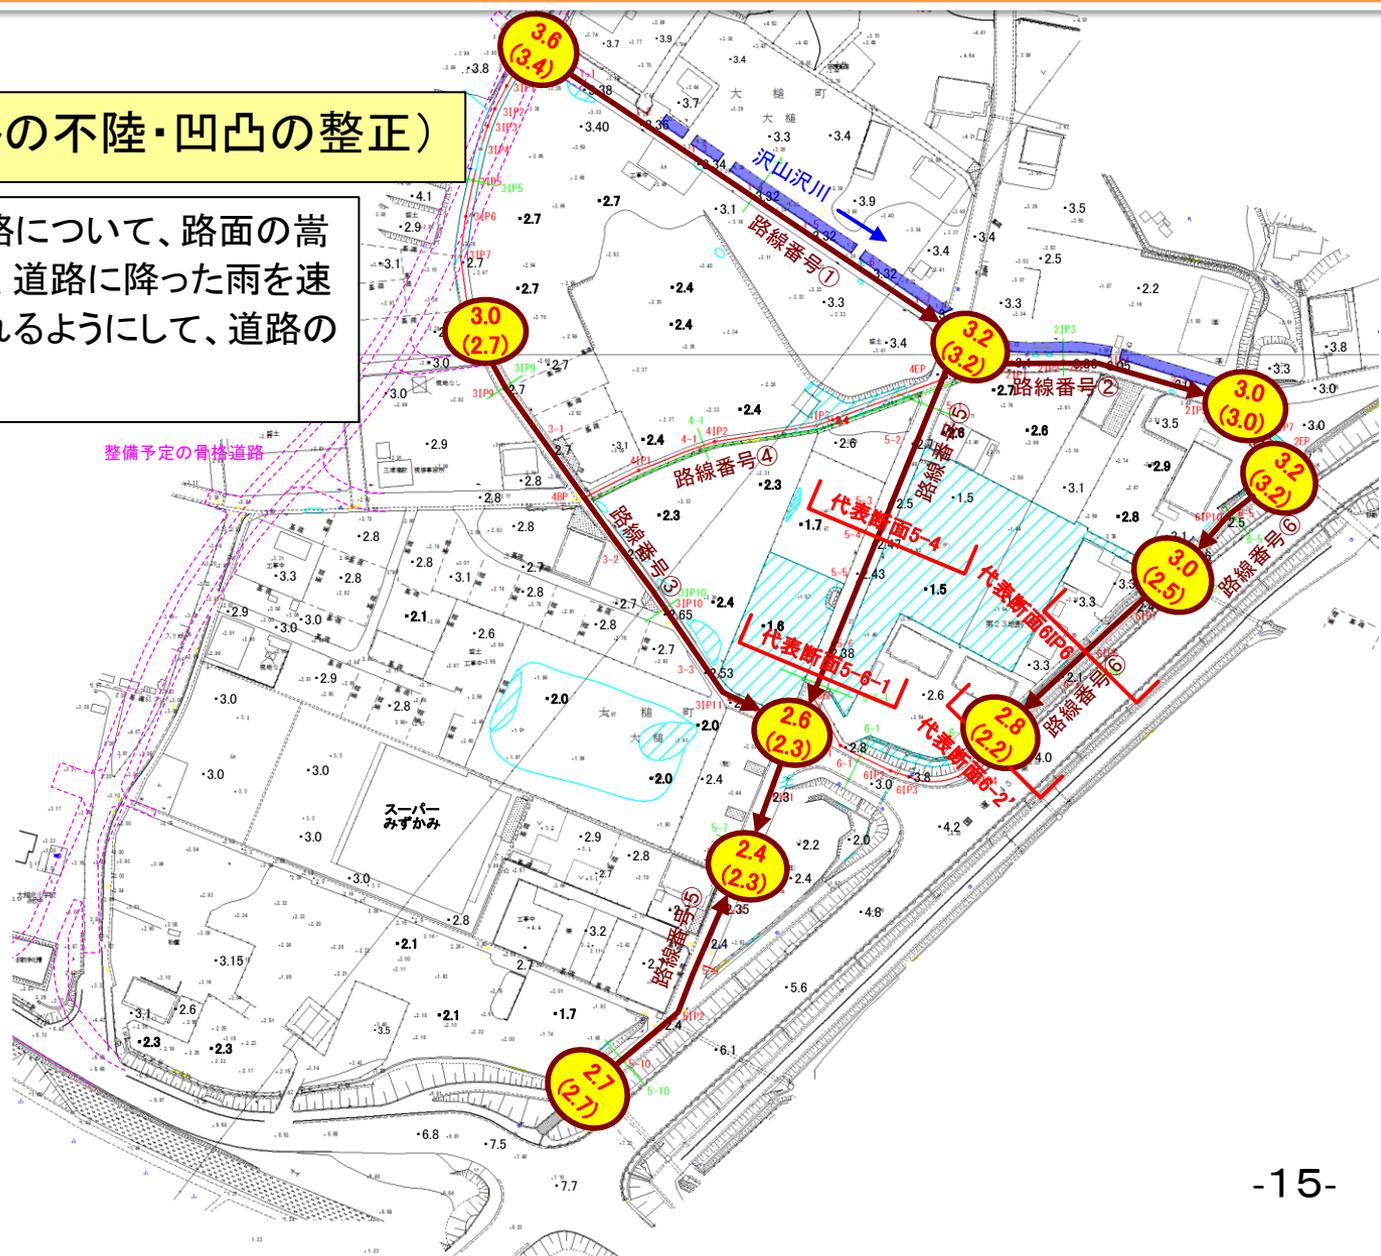
7-1 対策①: 道路の改修について

対策①道路の改修(道路の不陸・凹凸の整正)

現在、凹凸や不陸のある道路について、路面の嵩上げと凹凸・不陸の整正を行い、道路に降った雨を速やかに道路わきの排水路に流れるようにして、道路の浸水を防止します。

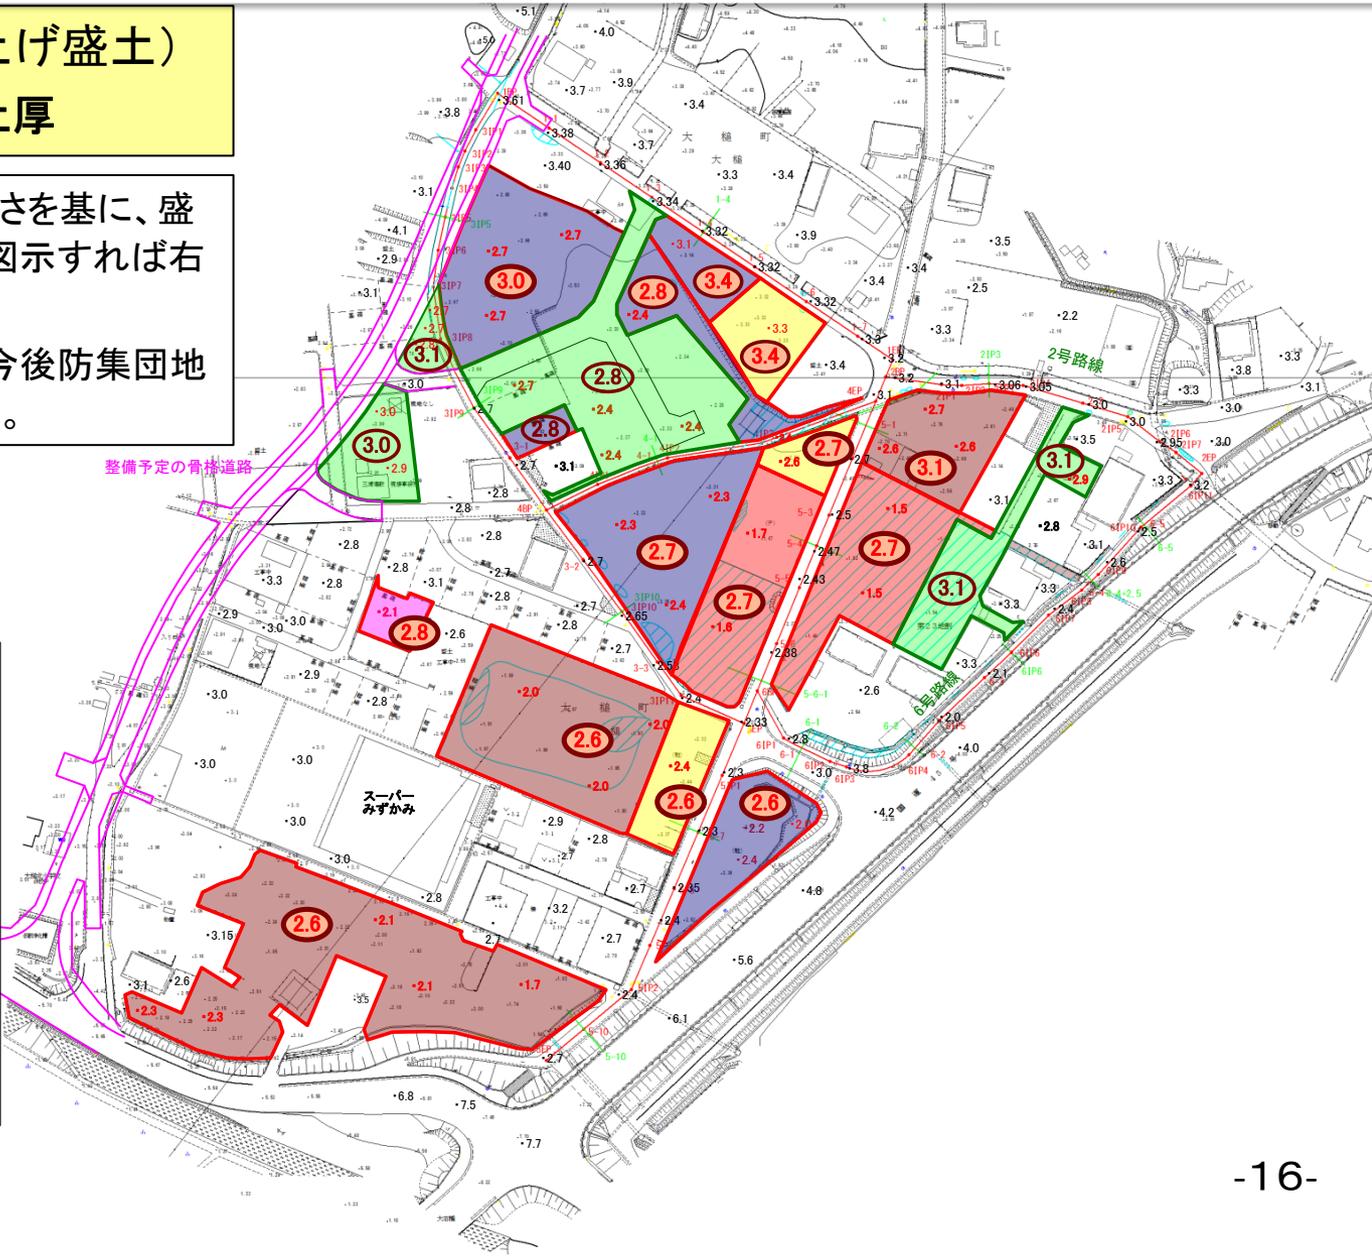
7-2 対策②(宅地地盤の盛土:盛土造成箇所と盛土厚)

対策②(低い土地の嵩上げ盛土) 盛土造成箇所と盛土厚

各区域(エリア)の必要地盤高さを基に、盛土による嵩上げが必要な範囲を図示すれば右の図のようになります。

なお、緑で着色された範囲は、今後防集団地として整備される計画の範囲です。

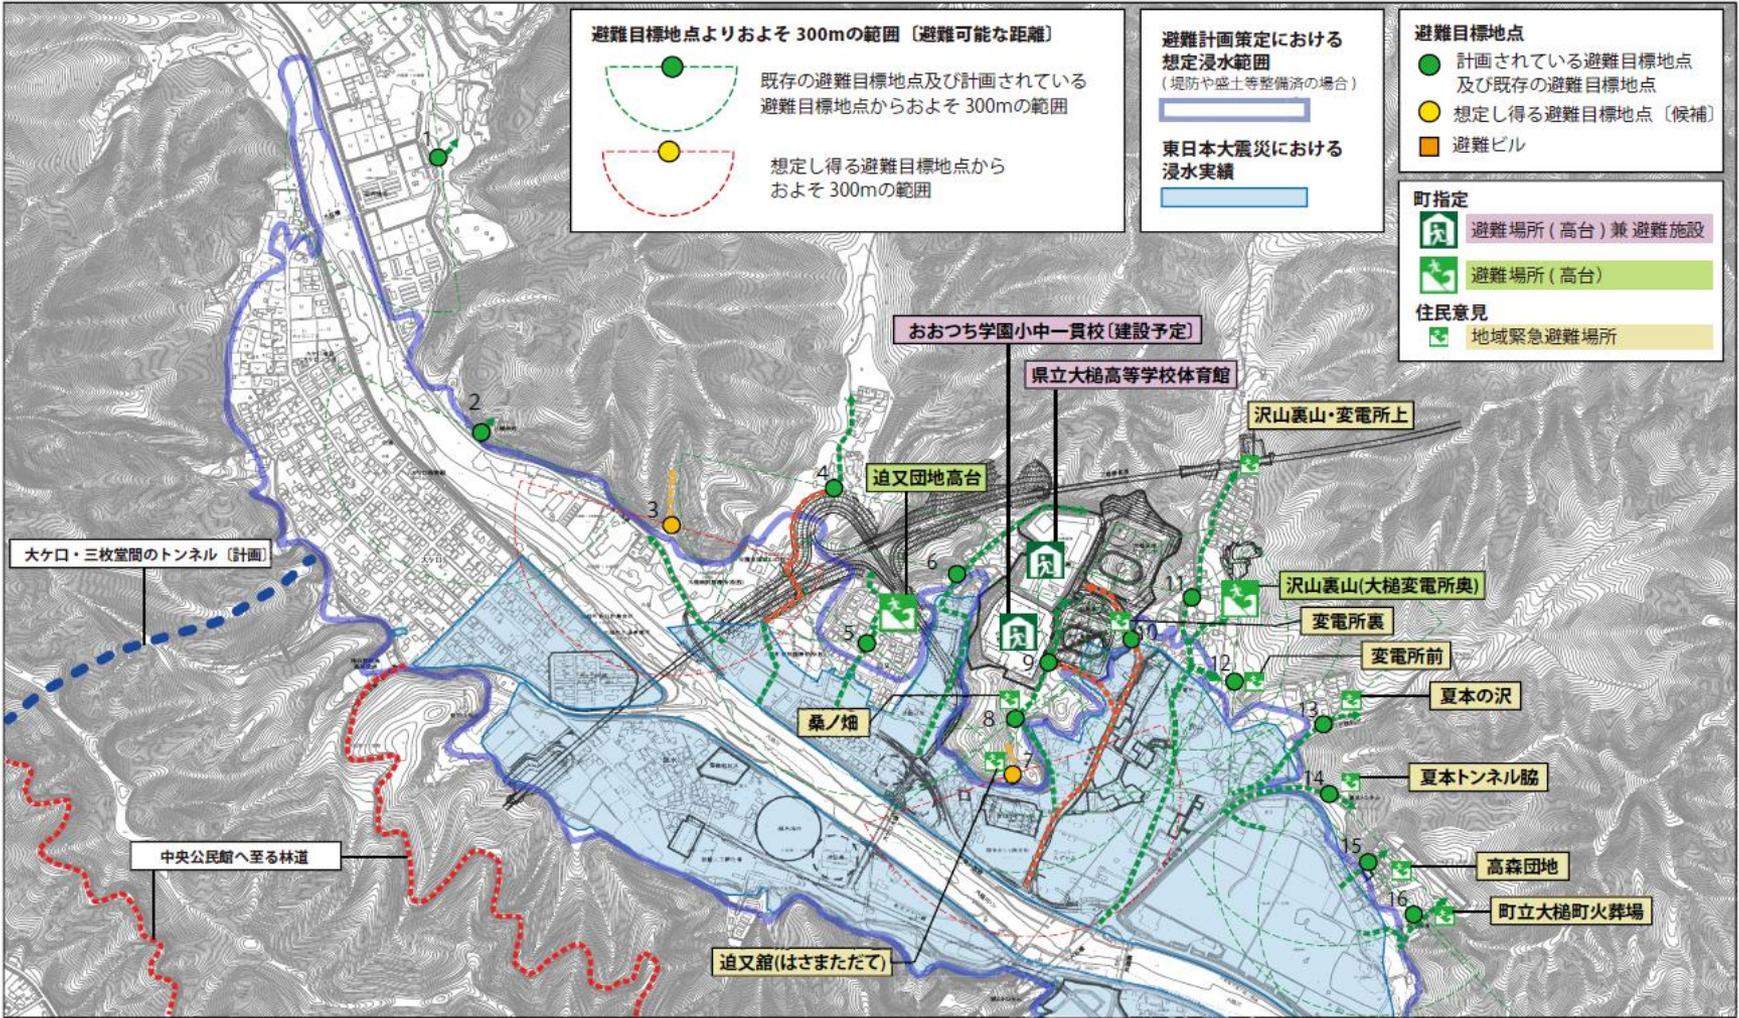
最悪の被害を想定した場合の浸水範囲と避難目標地点（案）〔2. 沢山〕

← 整備予定のある避難路
 ← 既存道を使った避難路
 ← 住民要望があった避難路 (道や場所の整備を要するもの)
