大槌町 吉里吉里小学校校区（通学路合同点検 対策箇所図）

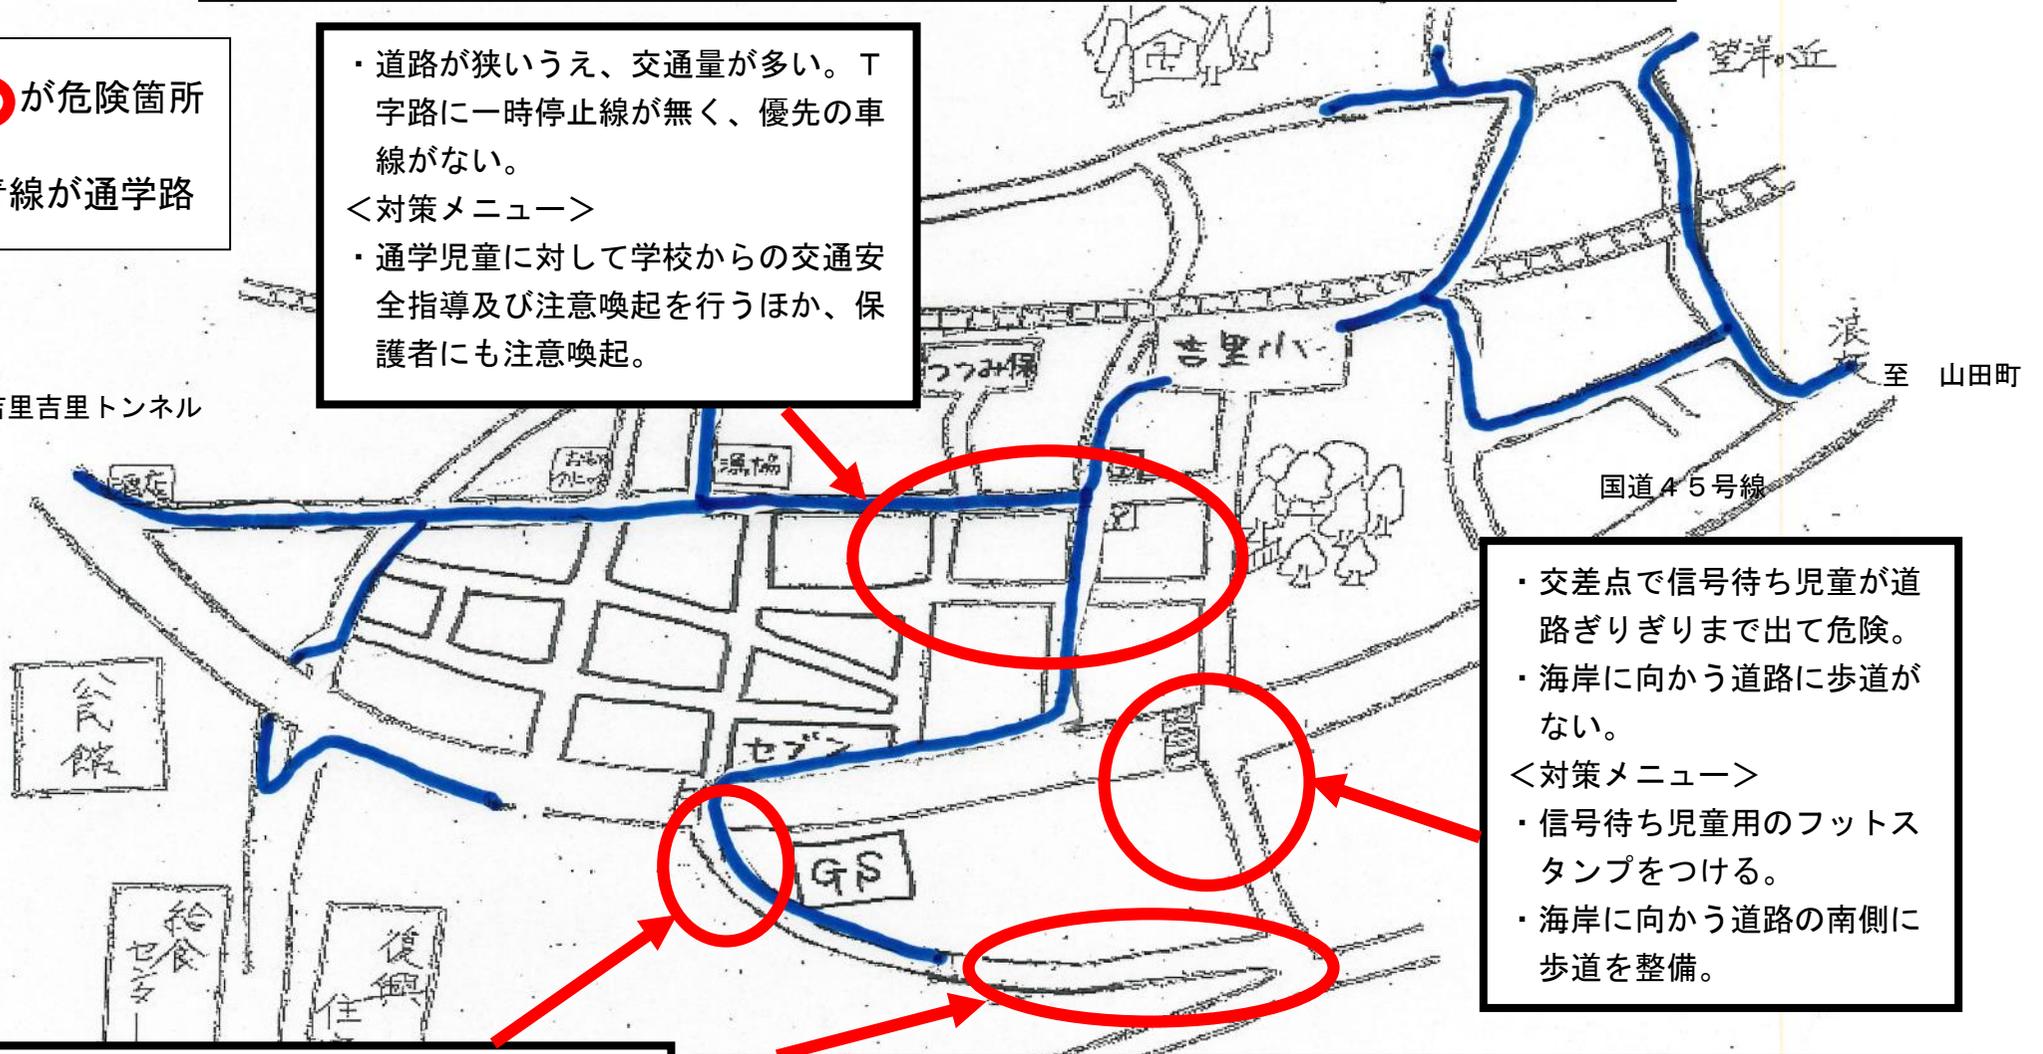
○が危険箇所
青線が通学路

- ・道路が狭いうえ、交通量が多い。T字路に一時停止線が無く、優先の車線がない。
- <対策メニュー>
- ・通学児童に対して学校からの交通安全指導及び注意喚起を行うほか、保護者にも注意喚起。

- ・交差点で信号待ち児童が道路ぎりぎりまで出て危険。
 - ・海岸に向かう道路に歩道がない。
- <対策メニュー>
- ・信号待ち児童用のフットスタンプをつける。
 - ・海岸に向かう道路の南側に歩道を整備。

- ・セブンイレブン側から45号線を横断すると、吉里吉里学園中学部側に向かう横断歩道には信号機がないため危険。
- <対策メニュー>
- ・釜石警察署が歩行者用信号設置を上申。

- ・7月に熊が出没。
- <対策メニュー>
- ・吉里吉里派出所が下校時に定期的にパトロールを実施。
 - ・横断歩道の完成を待って、海岸南側の歩道での通学路に変更することを検討。
