# 大槌町橋梁長寿命化修繕計画

## （概要版）

令和 7 年 12 月 改訂  
大槌町 地域整備課

# 大槌町橋梁長寿命化修繕計画 概要版(1/2)

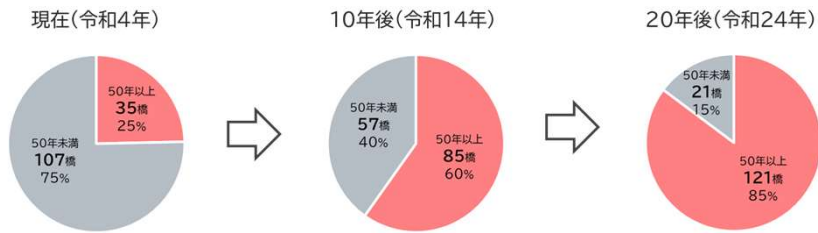
図1 架設後50年以上の施設の推移

日本国内の道路構造物は、高度成長期から80年代にかけて多く建設されており、今後急速に老朽化が進んでいきます。本町が管理する道路施設(橋梁・大型カルバート)は142橋あり、そのうちの25%が架設から50年以上経過した高齢化施設です。20年後には85%に増加し、急速に施設の高齢化が進んでいく状況です。(令和4年12月現在)
