令和7年度 大槌町通学路交通安全プログラム合同点検・合同協議実施に係る点検要望箇所及び対応

吉里吉里学園区（令和7年6月27日（金）午前 点検）				
No.	新規 継続	箇所	状況	点検・協議・対応について
1	新規	赤浜坂	<ul style="list-style-type: none"> ・道幅が狭く、見通しの悪いカーブが多いため歩行者への危険が大きい。 ・昨年度、熊が出没した。 ・吉里吉里保育園からの出口やその付近の坂の頂上の見通しが悪く危険。 ・林道開設 記念碑近くのカーブミラーが割れている。

大槌学園区（令和7年6月27日（金）午後 点検）				
No.	新規 継続	箇所	状況	点検・協議・対応について
1	新規	県道26号大槌小鎌線と学園坂の交差する、福幸きらり商店街前のT字路	<p>横断歩道はあるが通行車両が多く、スピードも出ている。停止線があるものの一時停止の標識がないため、歩行者が安全に歩行するための注意喚起が必要。</p>

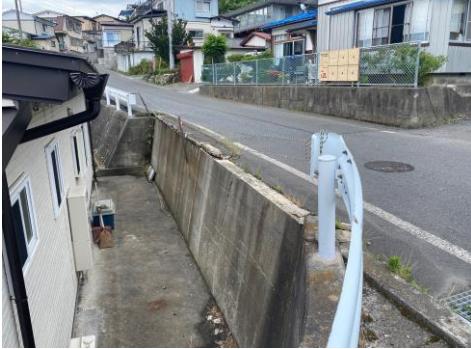
2	新規	大槌町吉里吉里4丁目6 T字路付近	<ul style="list-style-type: none"> ・ガードレールがない箇所があり、民家敷地に落下の危険がある。現在はガードレールの替わりにロープがはってある状況。

<ul style="list-style-type: none"> ・町役場地域整備課により、令和7年度中にガードレールが設置される予定。

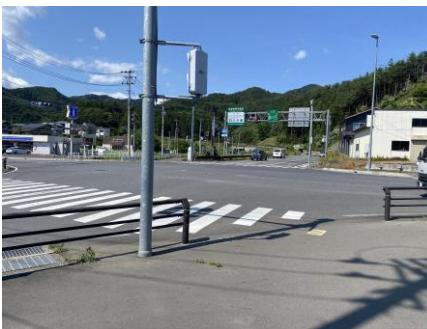
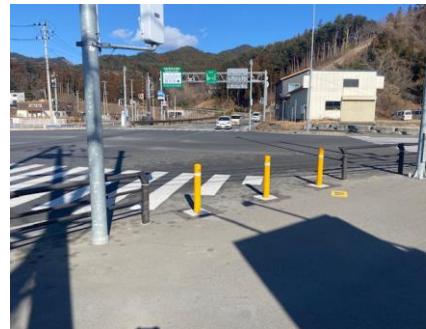
<ul style="list-style-type: none"> 見通しもよく、横断歩道・停止線・ドットラインが整備済みであるため、車両の一時停止箇所にはできないと釜石警察署より回答があった。児童生徒への横断の際の安全指導を引き続きしていく。
2	継続	大槌第16地割・第23地割堺の交差点（大槌IC口）	<p>「産直あすこ」で、適切でない場所から車両が侵入し事故があったこと。</p>

<ul style="list-style-type: none"> 沿岸広域振興局により該当の横断歩道にボラード（車止め）が設置された。

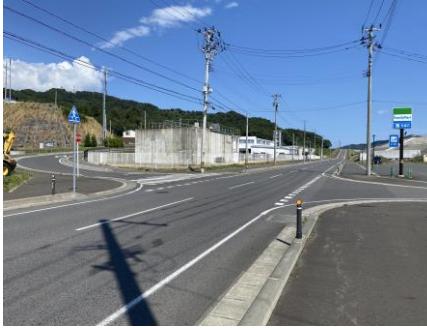
3	新規	安渡地区県道26号線沿い	<p>安渡地区から県道に降りてくる児童生徒のための横断歩道がなく安全が確保されにくい。</p>

<ul style="list-style-type: none"> 横断歩道の新設については歩行者の横断需要及び交通量により決まるものであり、調査の結果、設置不可と釜石警察署より回答があった。 <p>※R4年度の県警ヒアリングでも設置不可の回答。</p>

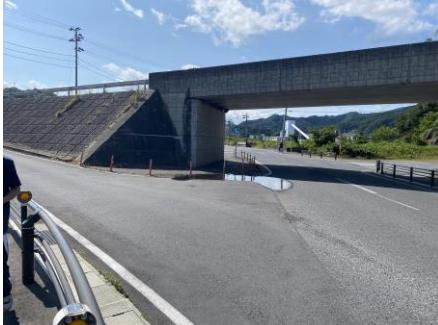
No.	新規 継続	箇所	状況	点検・協議・対応について
4	継続	安渡インター高架橋下	車両の往来は多いものの横断歩道が片側しかなく、自転車や歩行者の安全が確保されにくい。

・横断歩道の新設については歩行者の横断需要及び交通量により決まるものであり、調査の結果、設置不可と釜石警察署より回答があった。また、見通しが悪い場所への横断歩道の設置は逆に危険箇所になりうることも多く、積極的な設置はできないとの情報があった。
5	新規	大槌川河川堤防の道（源水）の西側出口	木々が繁茂しており車両からの見通しが悪く、児童生徒の姿も見えづらい状況。
